大田区 公共施設 換気状況調査結果

慶應義塾大学理工学部 教授 奥田知明
公益財団法人 大田区文化振興協会
2023年5月8日

調査場所：大田区民ホール・アプリコ 展示室・小ホール・大ホール

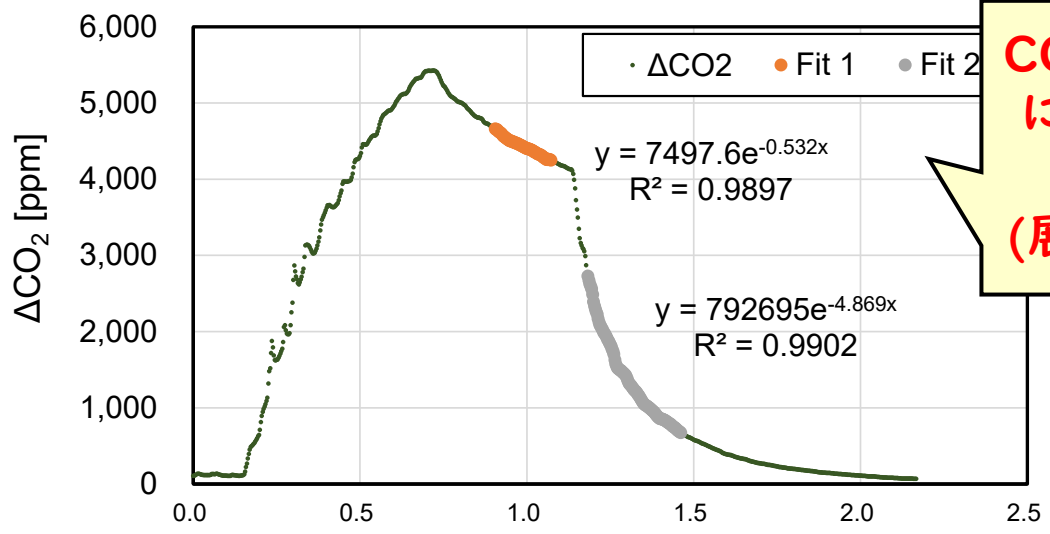
CO₂の減少は非常に速い→十分な換気量を確認 (展示室の測定例)

結果概要：展示室・小ホール・大ホール、全てにおいて空間の換気状況に大きな問題はなかった。特に大ホールの換気状況は良好であり、施設改修前と比較して改善が見られた。今後は現状のまま通常通りの施設の稼働を続けながら継続的な入場人数とCO₂濃度の記録を取り、実際のデータに基づいた換気対策を必要に応じて実施することが望ましい。

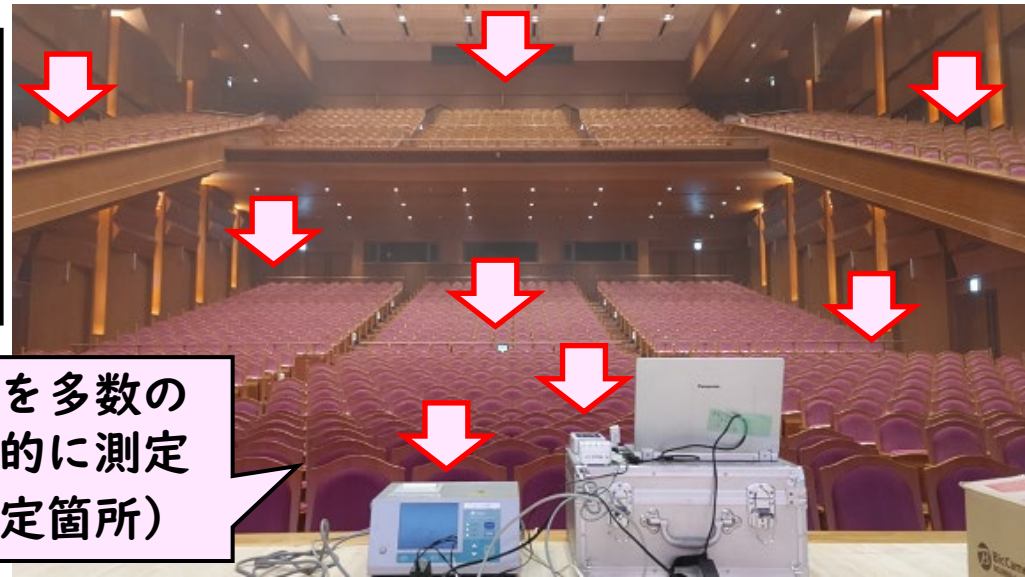
広いホールを多数の装置で科学的に測定 (矢印は測定箇所)
